# GUANHÃES ENERGIA

## PLANO DE AÇÃO DE EMERGÊNCIA – PAE

### BARRAGEM DA PCH SENHORA DO PORTO

| Nº Documento: | | | Nº Contrato/Lote: | |
|---|---|---|---|---|
| HBR069-22-GUANHÃES ENERGIA-SPT-REL001 | | | HBR069-22 | |

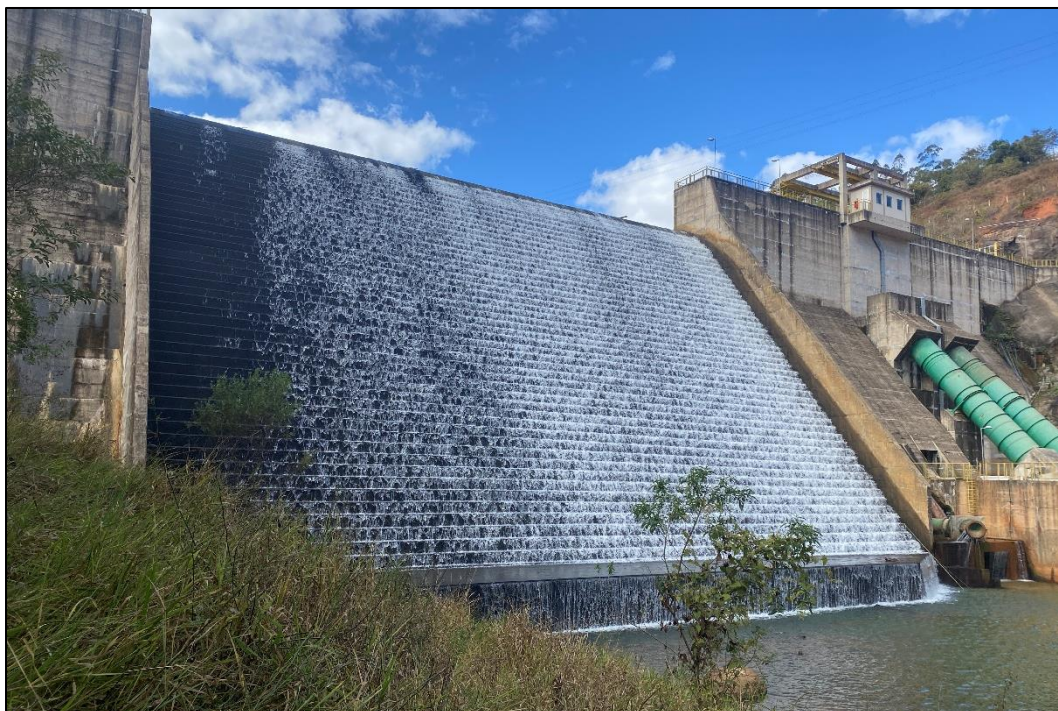
**Figura 5.3 - Sistema extravasor da barragem da PCH Senhora do Porto.**

O barramento é constituído por vertedouro do tipo soleira livre, sem controle de comporta, dimensionado para dar passagem à cheia de recorrência milenar ( $TR = 1.000$  anos), centrado na calha principal do rio, com crista vertente na El. 525,00 m. O vertedouro é acoplado à barragem de concreto nas margens direita e esquerda. Complementam o barramento pela margem esquerda a barragem de desvio e a tomada de água.

As Figura 5.1, Figura 5.2 e Figura 5.3 apresentam, respectivamente, a vista das margens direita, esquerda e do sistema extravasor.
