GUANHÃES ENERGIA

PLANO DE AÇÃO DE EMERGÊNCIA – PAE

BARRAGEM DA PCH DORES DE GUANHÃES

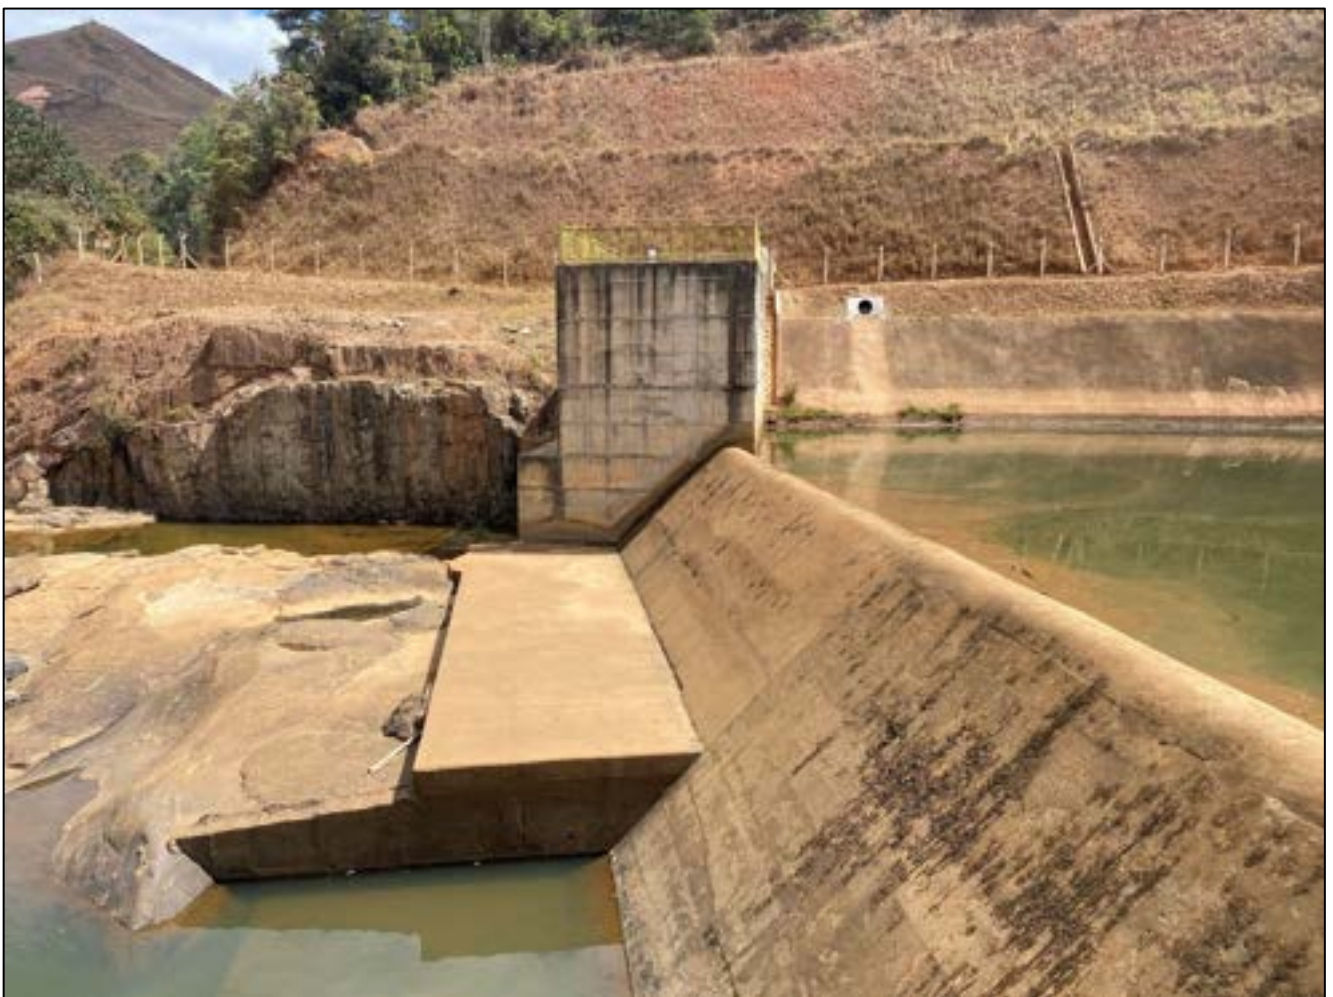
Figura 5-1 - Margem direita do reservatório da PCH Dores de Guanhões e sistema extravasor.

As Figura 5-1, Figura 5-2 e Figura 5-3 apresentam, respectivamente, a vista das margens direita, esquerda e do sistema extravasor.

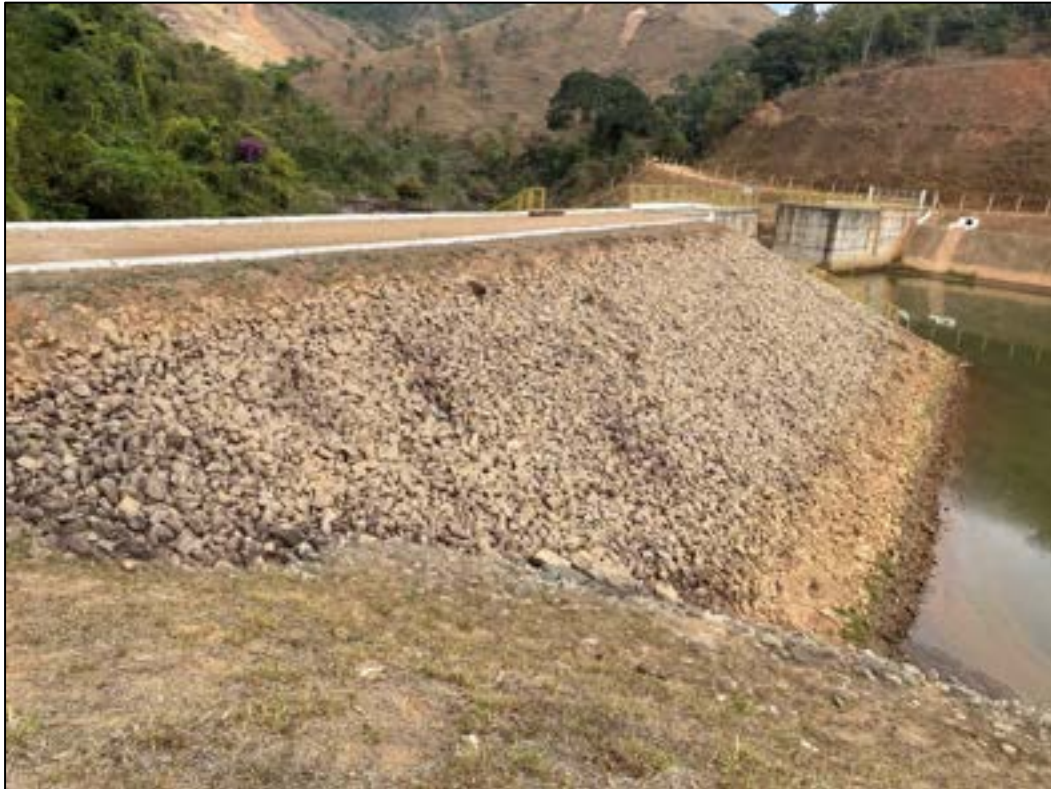
Figura 5-2 - Margem esquerda do reservatório da PCH Dores de Guanhões.

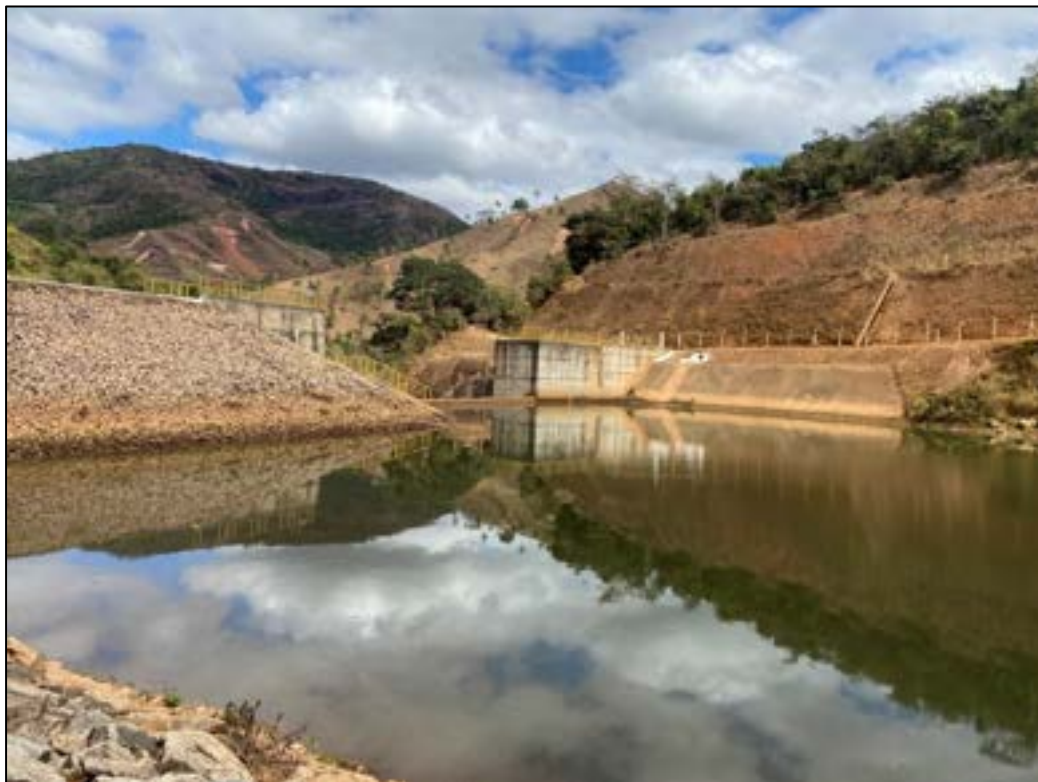
Figura 5-3 – Margem esquerda de terra e margem direita de concreto da Sistema extravasor da PCH Dores de Guanhões.

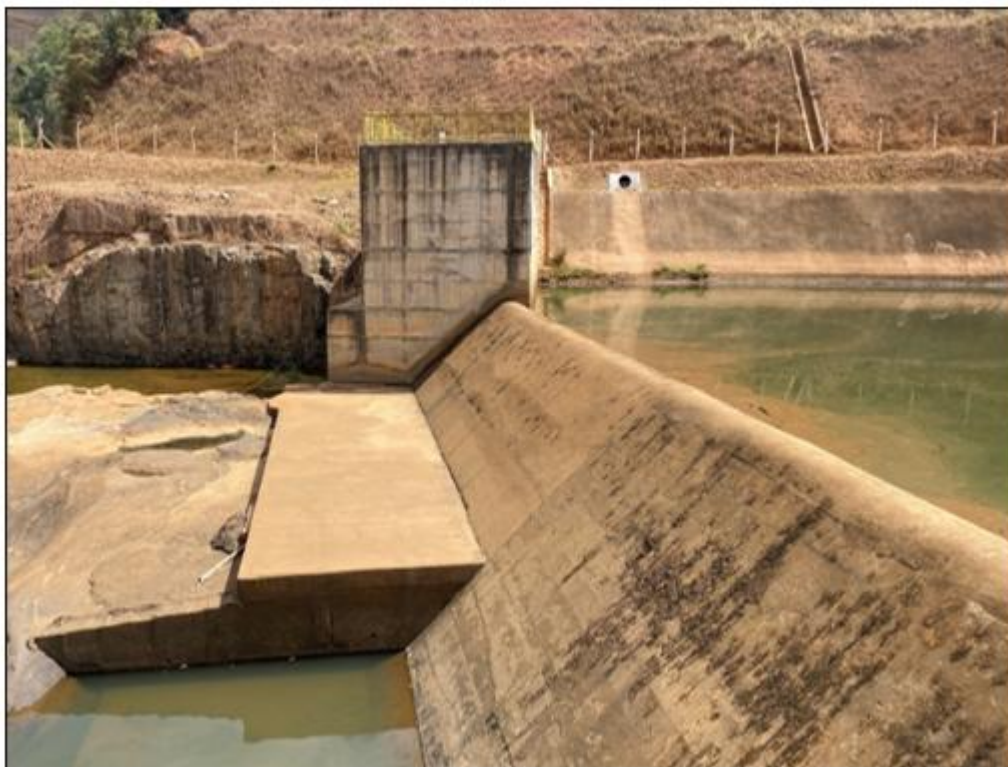
Figura 5-6 – Vista a jusante dos vãos do vertedor da barragem da PCH Dores de Guanhões.

Como mencionado no item 5 essa estrutura é constituída por vertedouro de superfície sem controle de comportas, dimensionado para dar passagem à cheia de recorrência milenar (TR= 1.000 anos), é composto por um vão de largura igual a 32,84 m e comprimento de 32,00 m, com a cota da soleira de 467 m. Na Figura 5-6 é possível observar o vertedor e comportas por jusante. A curva de descarga do vertedouro foi determinada conforme apresentado no relatório HBR069-22-GUANHAES ENERGIA-DGN-REL003.

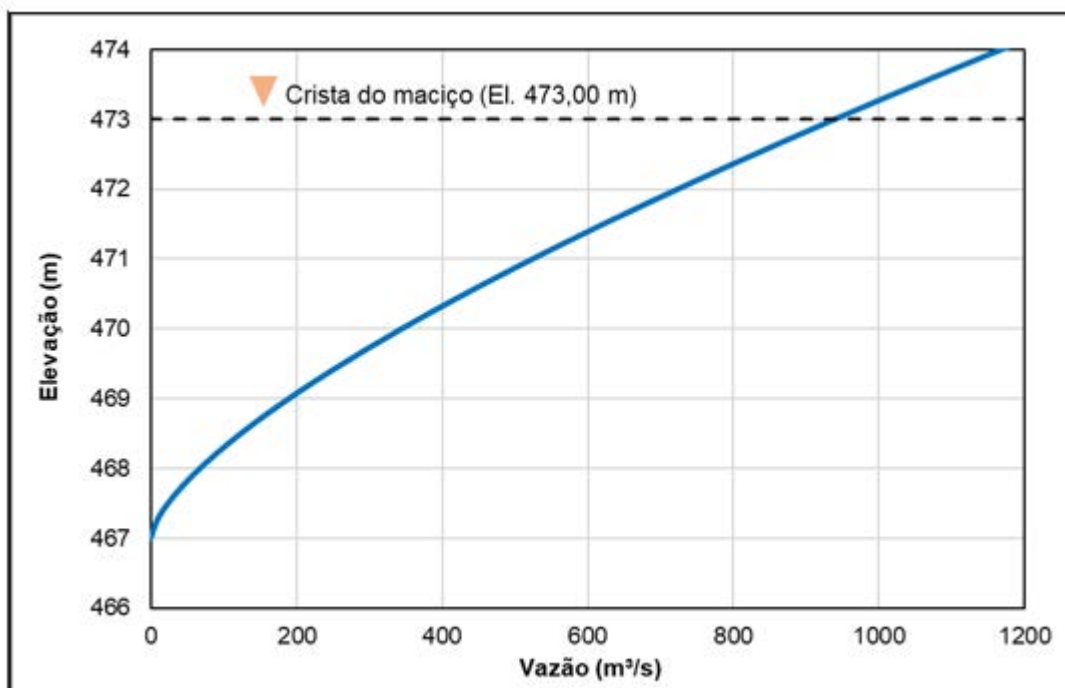
Figura 5-7 – Curva de descarga do vertedouro da PCH Dores de Guanhões.

A Tabela 5-3 e a Figura 5-7 apresentam a curva de descarga obtida para o vertedouro da PCH Dores de Guanhões.

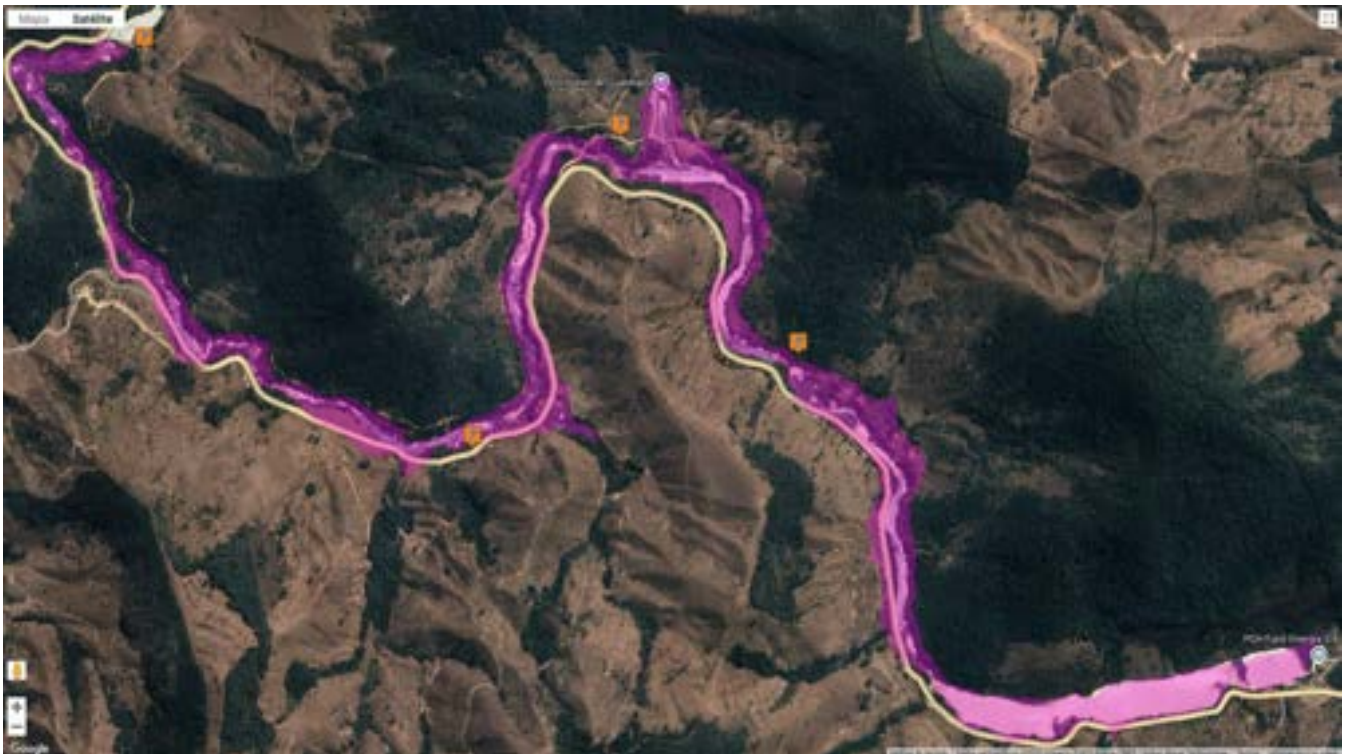
Figura 13 - Localização dos Pontos de Encontro da PCH Dores de Guanhões

9.1.2 Mapa de localização dos pontos de encontro:

Ressaltamos que a consulta do ponto de encontro poderá ser realizada através do aplicativo PROX, disponível na plataforma Android e Apple.

A população potencialmente atingida deve ser direcionada ao ponto de encontro designado assim que comunicada a situação do Nível **Emergência**. Para auxílio nesta evacuação serão instaladas sinalizações de rotas de fuga e pontos de encontro.

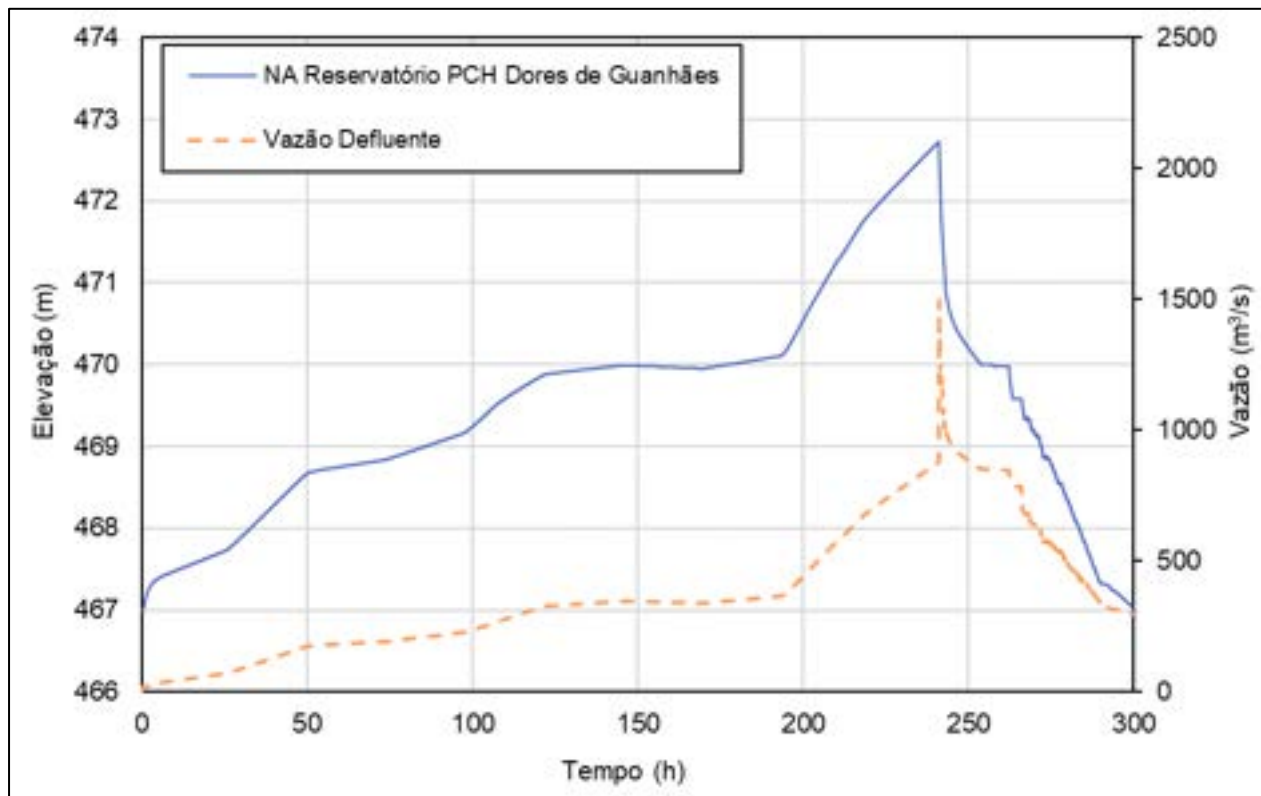
Figura 13-1 – Hidrograma de Ruptura Defluente à PCH Dores de Guanhões.

O hidrograma e o cotograma da PCH Dores de Guanhães são apresentadas na Figura 13-1. Para todas as PCHs considerou-se o nível inicial do reservatório igual ao nível normal. O critério de ruptura da PCH Dores de Guanhães foi a elevação atingida para a cheia decamilenar.
