GUANHÃES ENERGIA

PLANO DE AÇÃO DE EMERGÊNCIA – PAE

BARRAGEM DA PCH JACARÉ

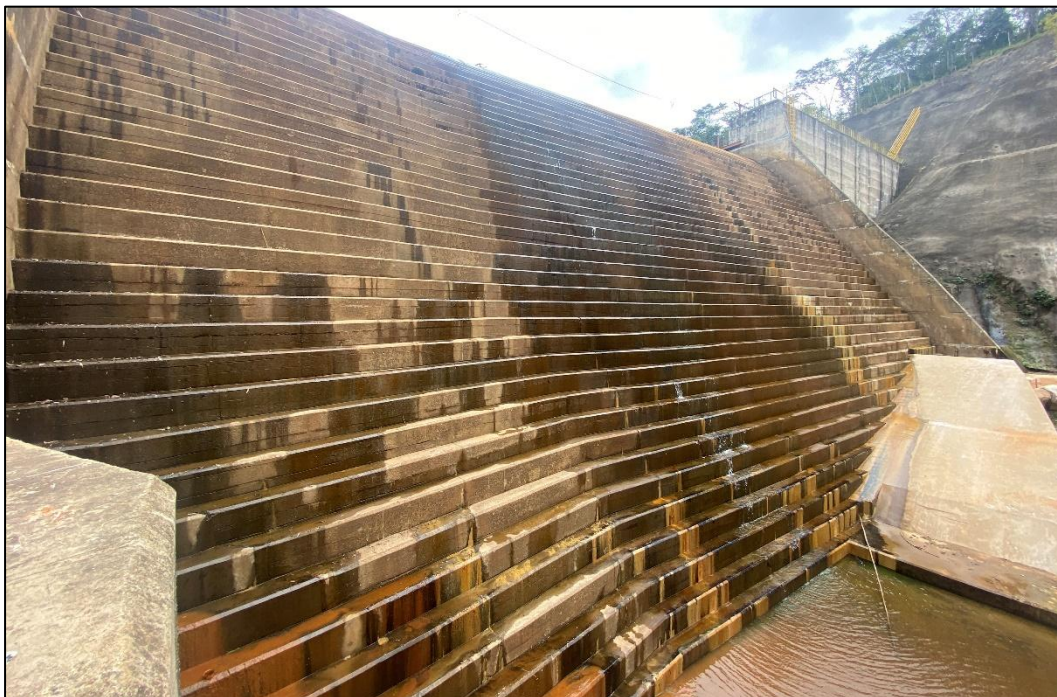
Figura 5-3 - Sistema extravasor da barragem da PCH Jacaré

O barramento é constituído por vertedouro de superfície sem controle de comportas, dimensionado para dar passagem à cheia de recorrência milenar, possui comprimento de 49,50 m, com a cota da soleira de 550,00 m. O nível máximo *maximorum* do reservatório é de 553,93 m para TR=10000 anos, indicando assim borda livre de 57 cm.

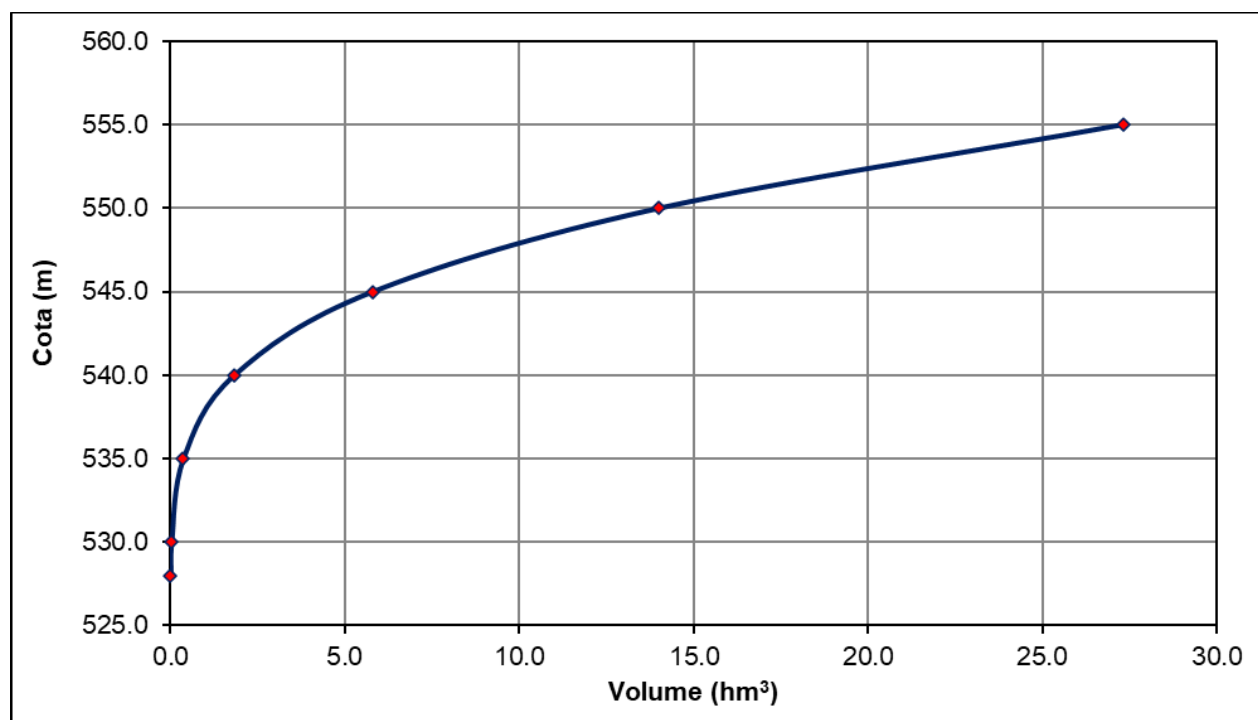
A Tabela 5-2 apresenta a relação entre cota, área superficial e volume para a PCH Jacaré e a Figura 5-5 a curva cota volume fornecidas pelo contratante e desenvolvidas pela SPEC em 2014.

Figura 5-5 – Cota-Volume da PCH Jacaré

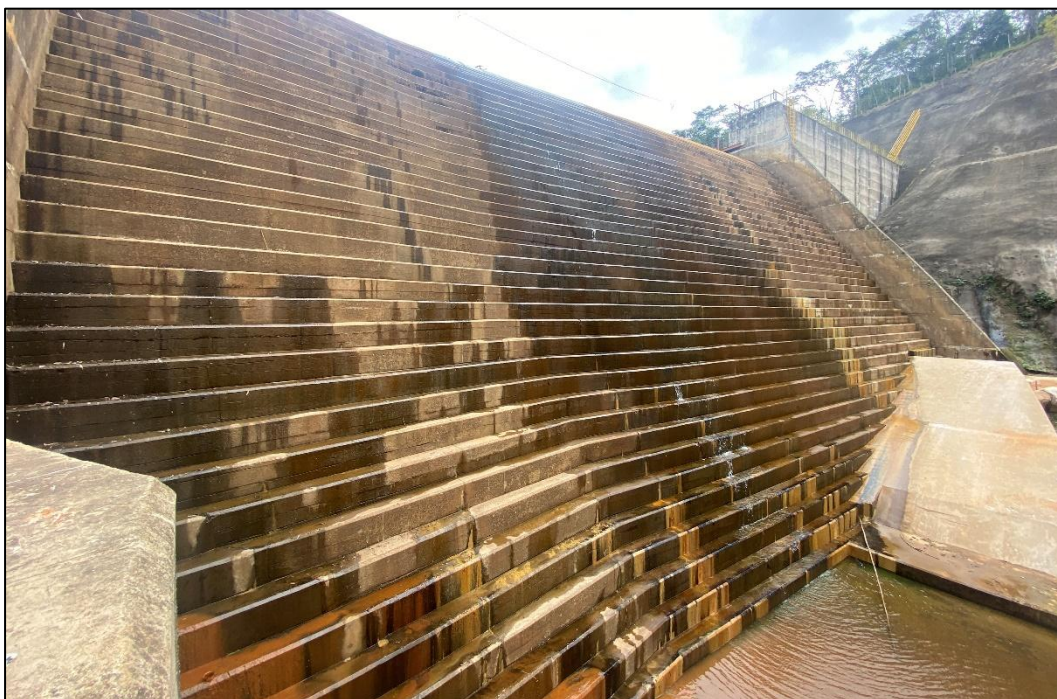
Figura 5-6 – Vista a jusante dos vãos do vertedor da barragem da PCH Jacaré

Como mencionado no item 5.1 é constituído por vertedouro do tipo soleira livre, sem controle de comporta, centrado na calha principal do rio, com crista vertente na elevação 550,00 m. O vertedouro é acoplado à barragem de concreto nas margens direita e esquerda. Complementam o barramento pela margem esquerda a barragem de desvio e a tomada de água. Na Figura 5-6 é possível observar o vertedor e comportas por jusante. A curva de descarga do vertedouro foi determinada conforme apresentado no relatório HBR069-22-GUANHAES ENERGIA-JAC-REL003.

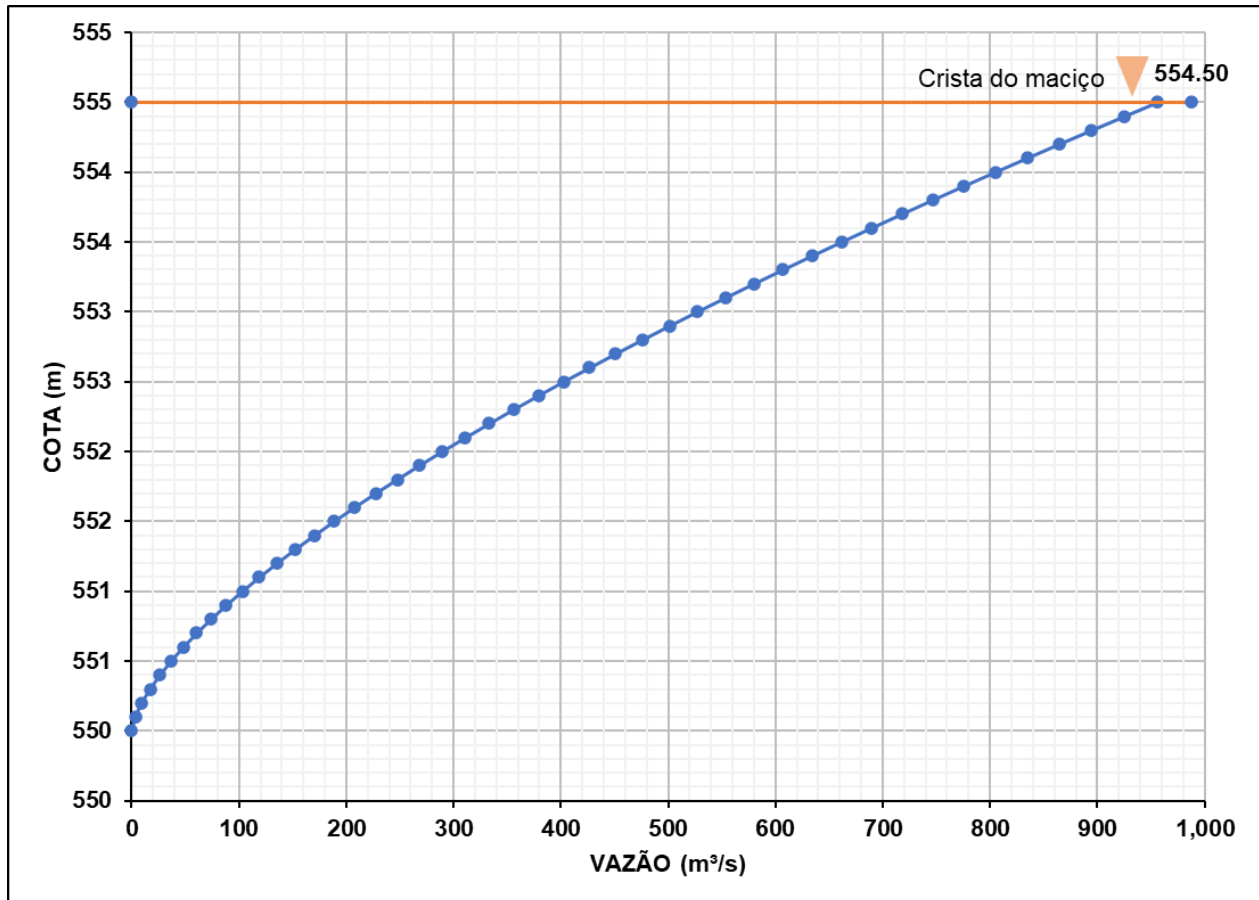
A Tabela 5-3 e a Figura 5-7 apresentam a curva de descarga obtida para o vertedouro da PCH Jacaré.

Figura 5-7 – Curva de descarga do vertedouro da PCH Jacaré

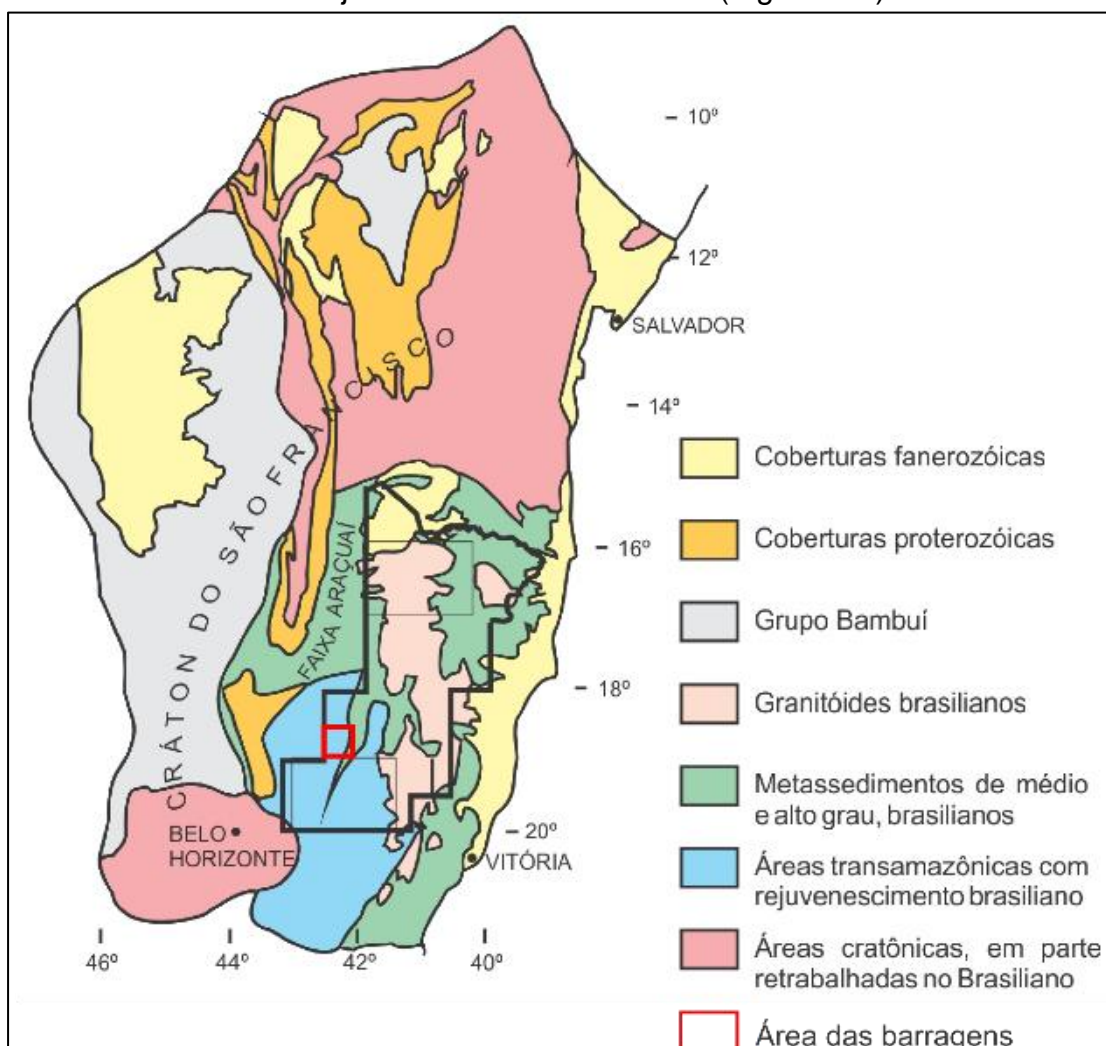
Figura 5-9 - Mapa geológico regional, ilustrando em qual contexto geotectônico encontra-se as barragens. Modificado de Oliveira *et al.* (2000)

A Barragem da PCH Jacaré está localizada na porção centro-leste do estado de Minas Gerais. Essa região é um produto eventos formador do Orógeno Araçuai, região com intensa deformação e retrabalhamento crustal. O terreno da barragem está especificamente sobre áreas transamazônicas com rejuvenescimento brasileiro (Figura 5-9).

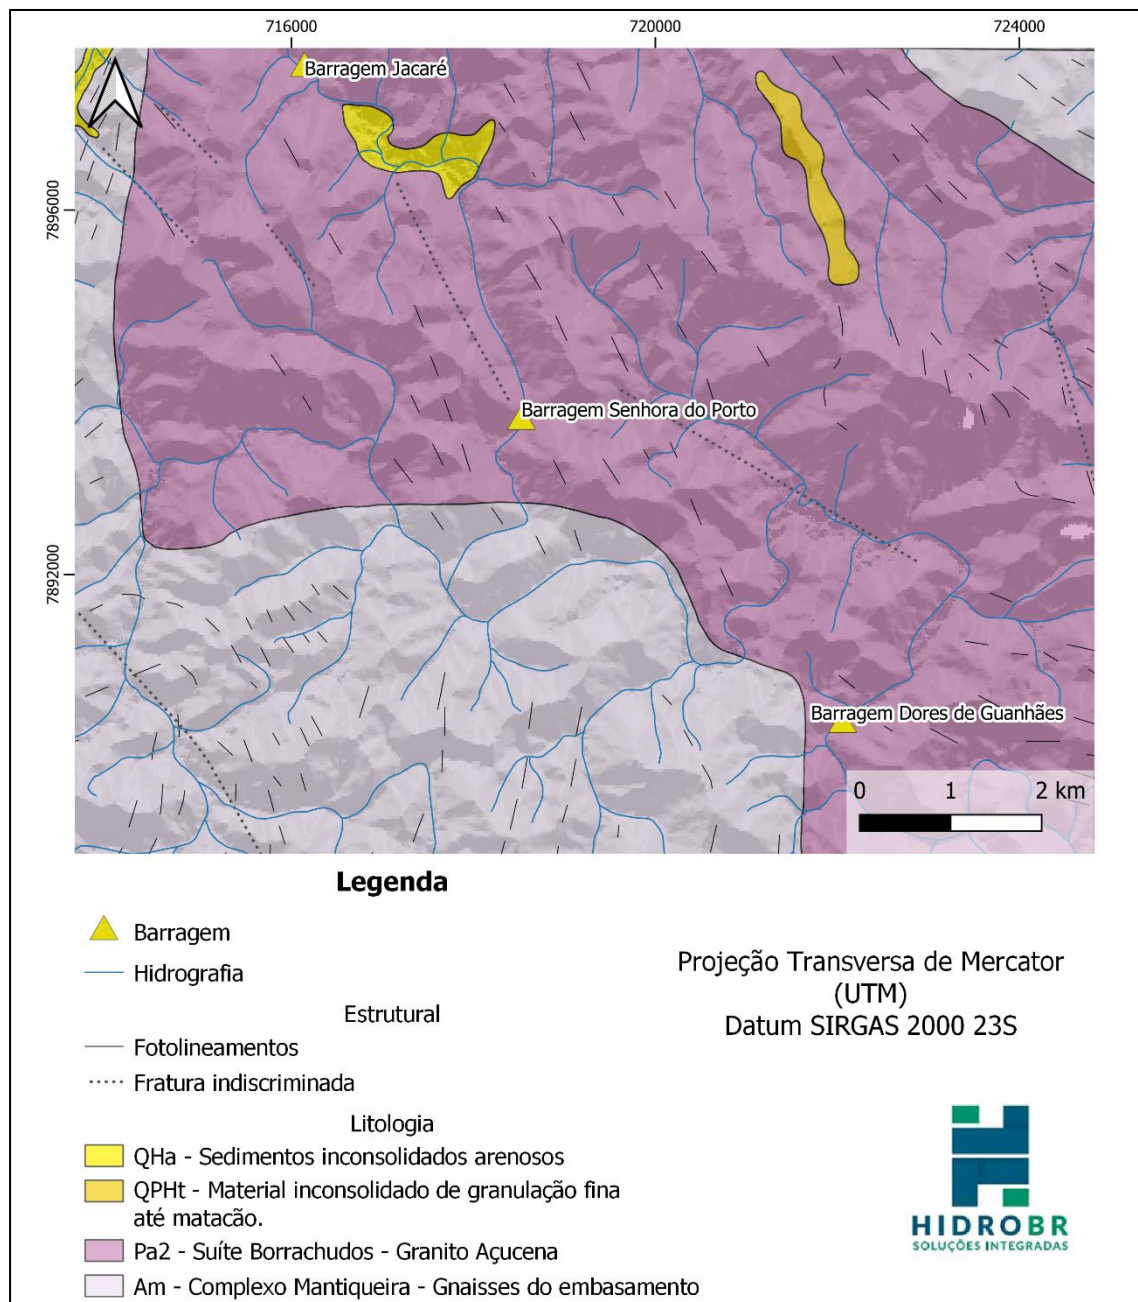
Figura 5-10 - Mapa geológico local, ilustrando as litologias e aspectos estruturais próximo da Barragem Jacaré (CPRM, 2014)

Em relação à geologia local, a litologia predominante na região da Barragem Jacaré são granitos, rochas de composição com alto teor de silicatos. Mais especificamente da Suíte Borrachudos tipo Açucena (Figura 5-10), de cor cinza a esbranquiçado, com textura média a grossa, com uma forte foliação e composto por: quartzo, feldspato, biotita, hornblenda, ocasionalmente allanita; titanita e granada.

Fato relevante são as estruturas tectônicas presentes na região, estruturas definidas como falhas de empurrão de direção SW-NE, que percorrem toda a região do Núcleo Antigo Retrabalhado de Guanhões.

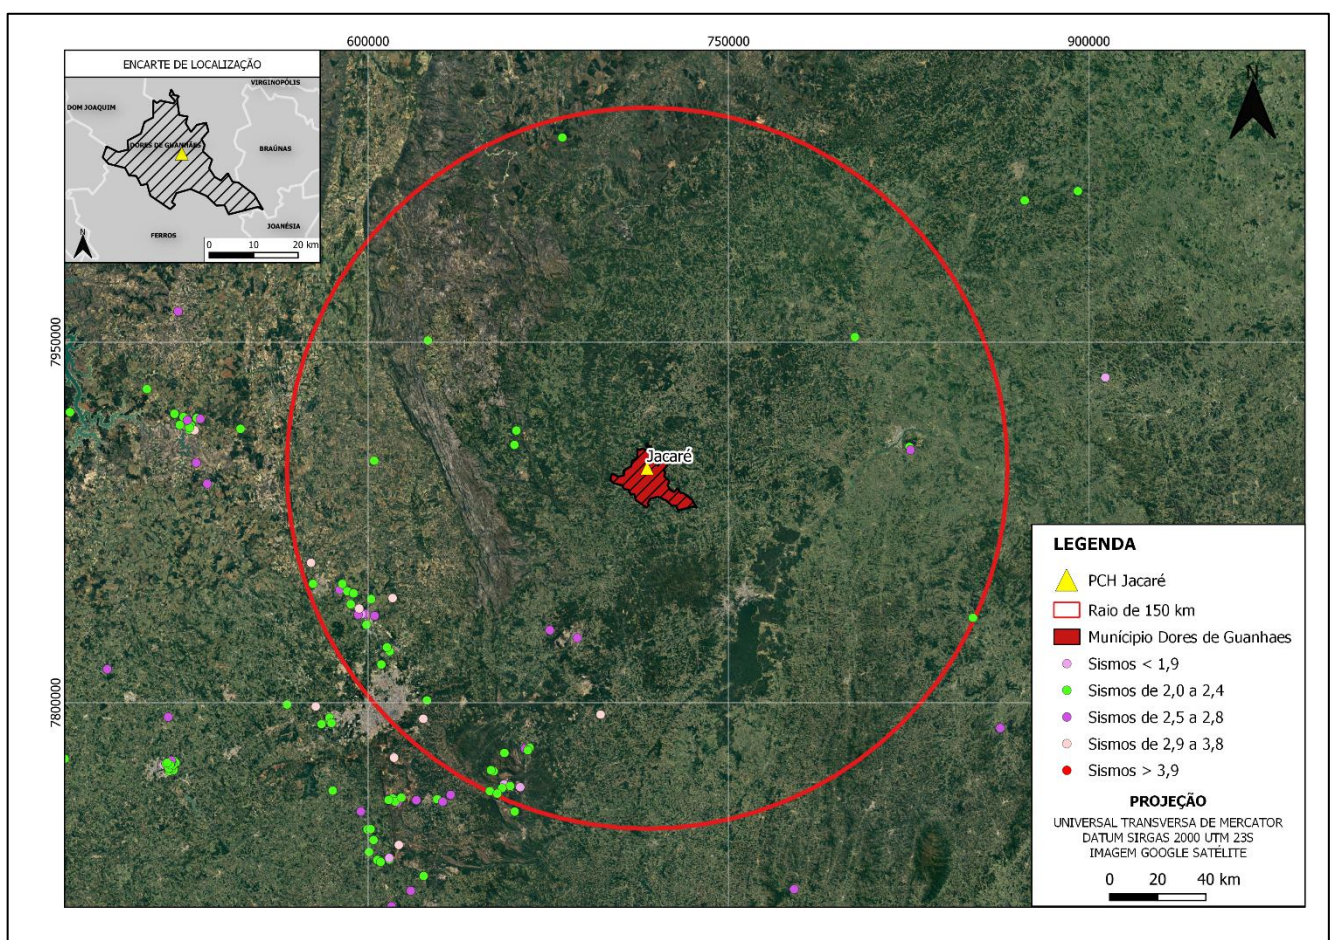
Figura 5-11 – Atividades sísmicas próximas a Barragem da PCH Jacaré

Na Figura 5-11 são apresentadas as atividades sísmicas observadas para o Estado de Minas Gerais, entre os anos de 2010 e 2022. A atividade sísmica mais recente, em um raio de 150 Km da Barragem da PCH Jacaré, ocorreu em 2021, apresentando uma magnitude de 2,6 e tendo ocorrido em Alpercata distante aproximadamente 110 Km.

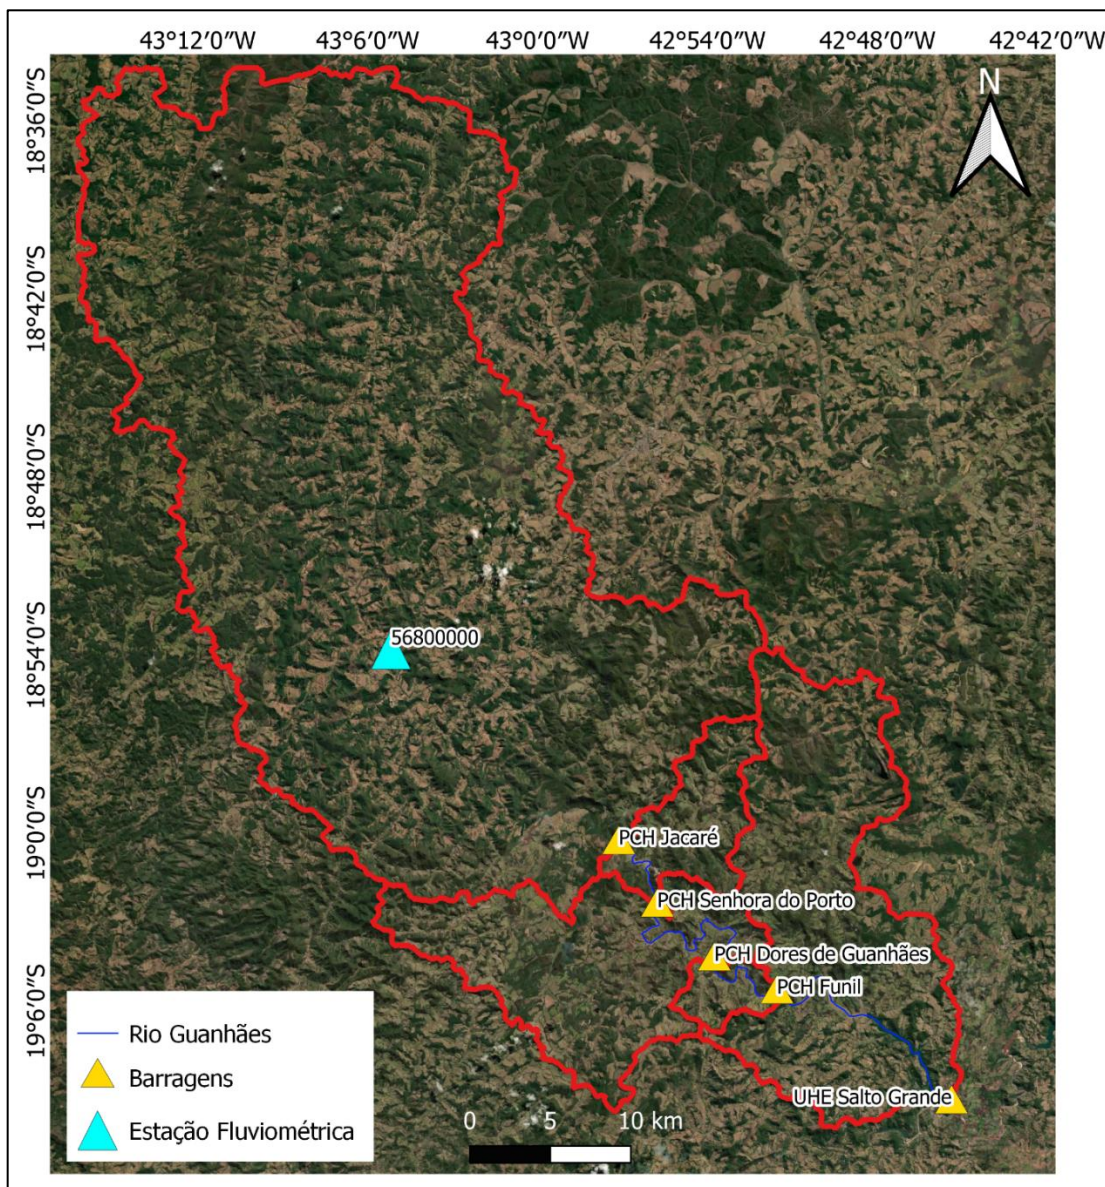
Figura 5-125-13 - Área de contribuição de cada uma das estruturas avaliadas na cascata da PCH Jacaré e da estação fluviométrica utilizada no estudo de vazões máximas

A localização a montante dos empreendimentos foi um dos critérios de escolha, além da boa qualidade dos dados e período disponível, de tal forma a obter as vazões naturais do rio sem interferência do amortecimento dos reservatórios. Os principais dados da estação são apresentados na Tabela 5-4. A Figura 5-125-13 apresenta a localização da estação fluviométrica e a bacia hidrográfica da PCH Jacaré.

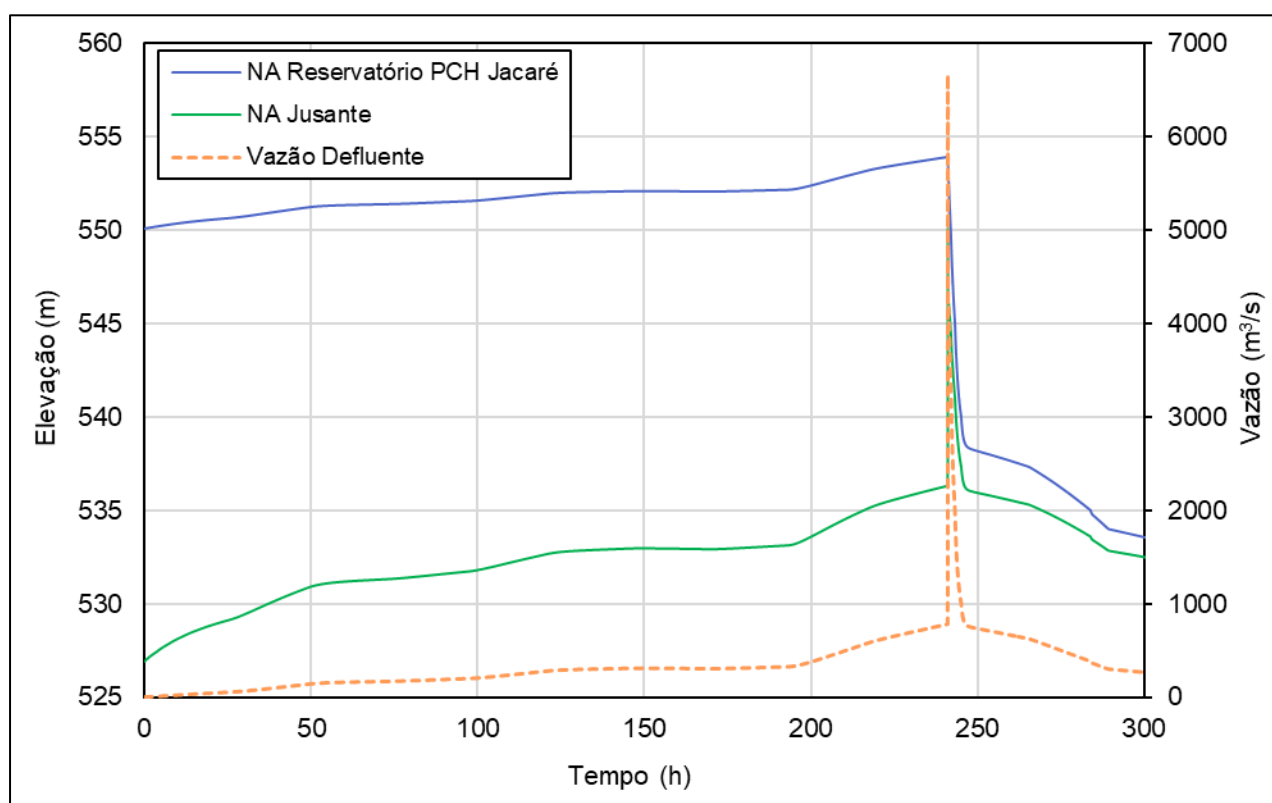
Figura 13-1 – Hidrograma de Ruptura Defluente à PCH Jacaré.

Os hidrogramas e os cotogramas de ruptura das quatro PCHs consideradas na cascata são apresentados na Figura 13-1, na Figura 13-2, na Figura 13-3 e na Figura 13-4. Para todas as PCHs considerou-se o nível inicial do reservatório igual ao nível normal. O critério de ruptura da PCH Jacaré foi a elevação do nível *maximorum*, já para as demais PCHs da cascata, adotou-se o critério de 15 cm acima da crista dos respectivos barramentos.

O primeiro trecho da cascata inicia na barragem da PCH Jacaré e estende-se até a montante da barragem da PCH Senhora do Porto. Como mostra a Figura 13-1, o nível d'água do reservatório da PCH Jacaré inicia na elevação 550 m e atinge o máximo de 553,93 m. O pico de vazão ocorre 4 minutos após o início do rompimento e alcança o valor de 6.647,57 m³/s (Figura 13-1).

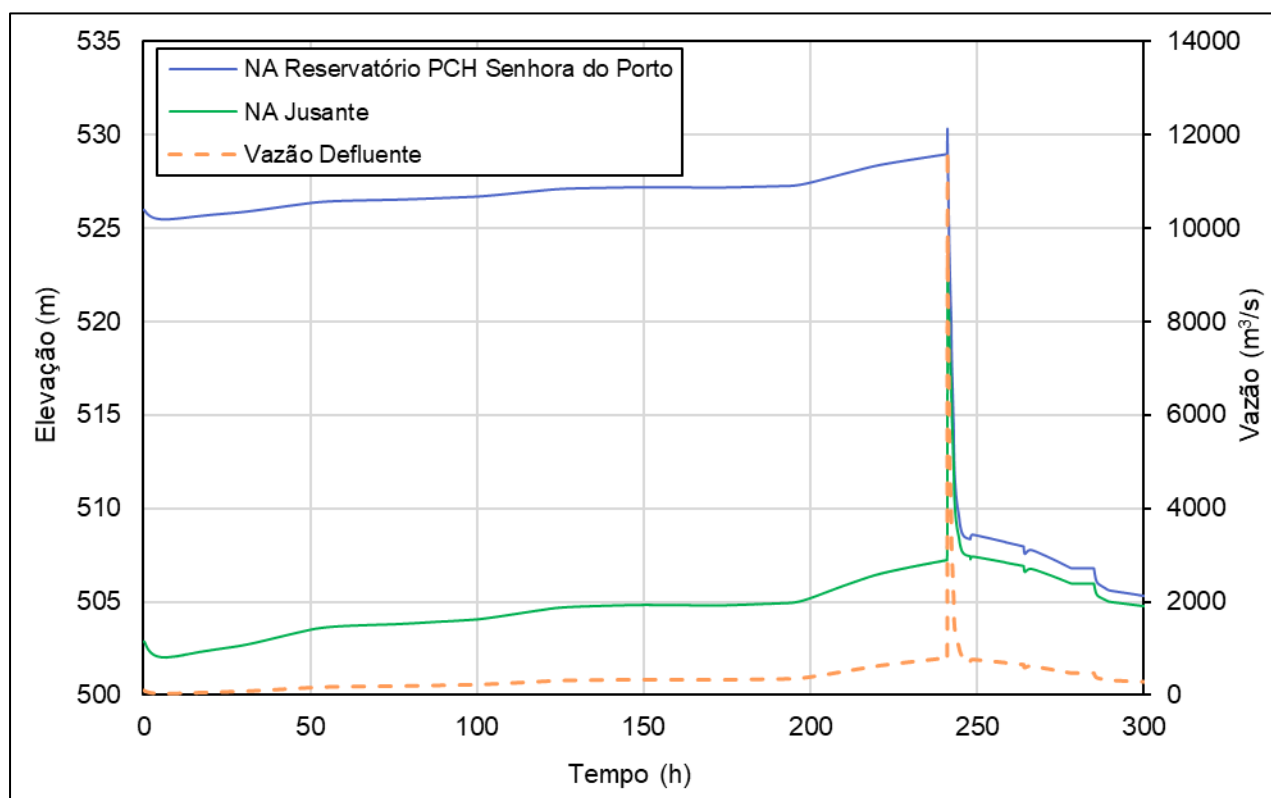
Figura 13-2 – Hidrograma de Ruptura Defluente à PCH Senhora do Porto.

Já o segundo trecho, inicia-se a jusante da barragem da PCH Senhora do Porto e estende-se até a montante da barragem da PCH Dores de Guanhões. O nível d'água do reservatório da PCH Senhora do Porto inicia na elevação 525 m e atinge o máximo de 530,31 m, conforme apresentado na Figura 13-2. O pico de vazão ocorre 11 minutos após o início do rompimento e alcança o valor de 11.629,47 m³/s (Figura 13-2). A sobre-elevação da linha d'água em relação a crista do barramento foi igual a 81 cm (apesar de que o rompimento ocorre 15 cm acima da crista, a onda de ruptura de montante tem energia para sobre-elevar essa elevação mesmo com o rompimento da PCH Senhora do Porto).

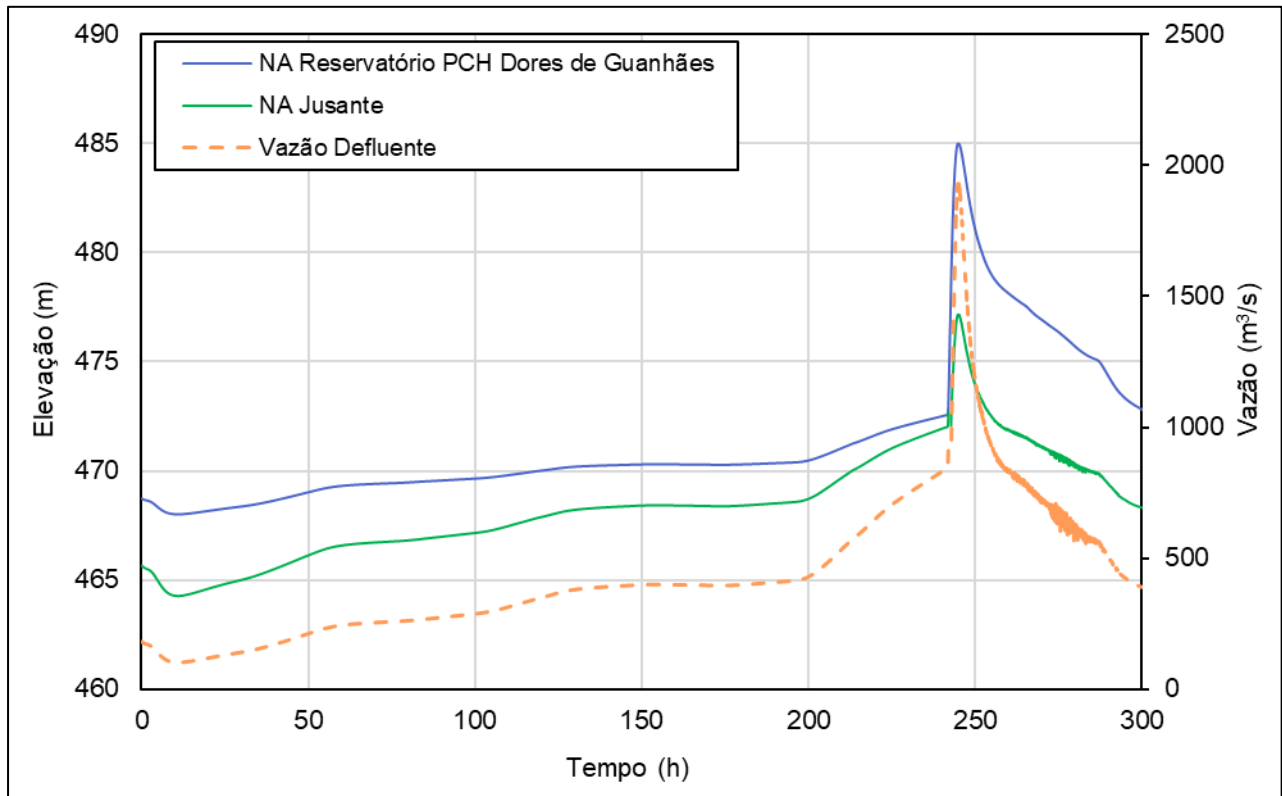
Figura 13-3 – Hidrograma de Ruptura Defluente à PCH Dores de Guanhões.

O terceiro trecho inicia-se a jusante da barragem da PCH Dores de Guanhões e estende-se até a montante da barragem da PCH Funil. O nível d'água do reservatório da PCH Dores de Guanhões inicia na elevação 467 m e atinge a elevação 485,00. O pico de vazão ocorre 232 minutos após o início do rompimento e alcança o valor de 1.930,75 m³/s (Figura 13-3). A sobre-elevação da linha d'água em relação a crista do barramento foi igual a 12,0 m (apesar de que o rompimento ocorre 15 cm acima da crista, a onda de ruptura de montante tem energia para sobre-elevar essa elevação mesmo com o rompimento da PCH Dores de Guanhões).

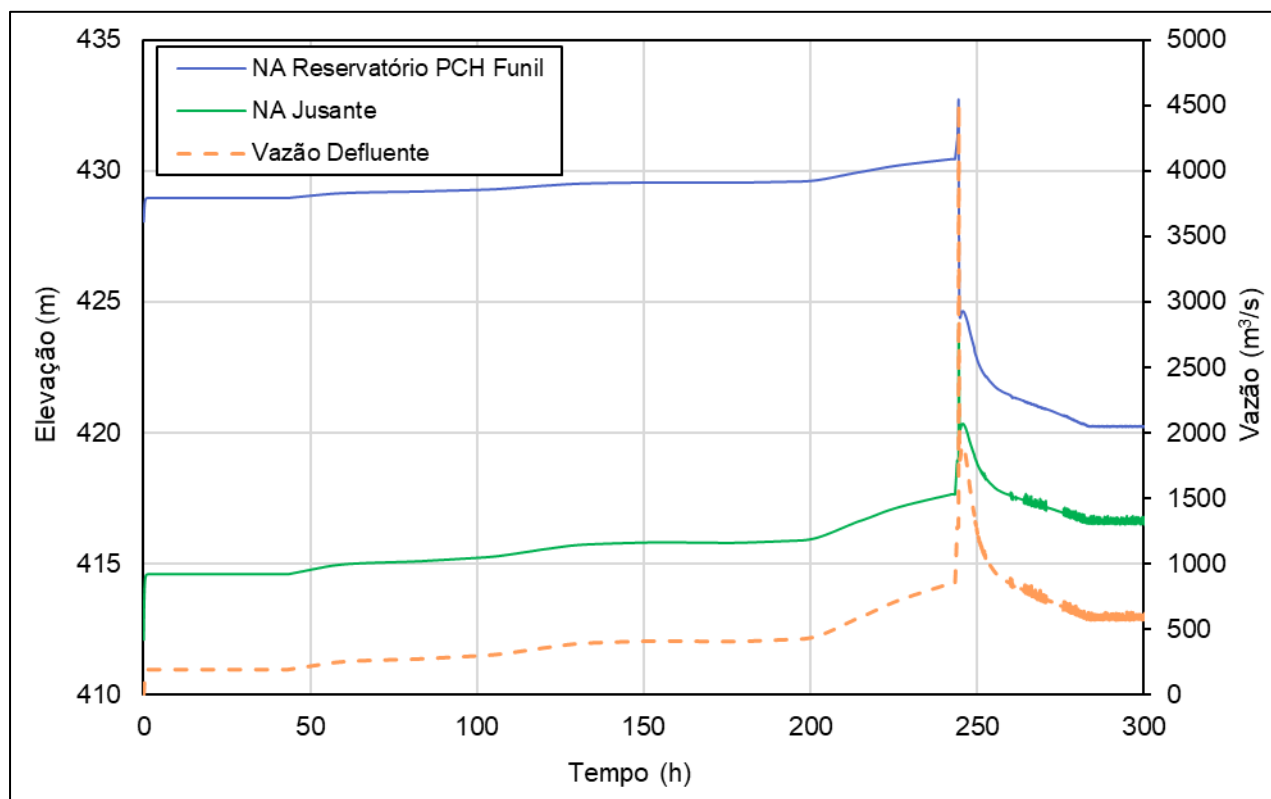
Figura 13-4 – Hidrograma de Ruptura Defluente à PCH Funil.

Por fim, o quarto trecho inicia-se a jusante da barragem da PCH Funil e estende-se até a montante da barragem da UHE Salto Grande. O nível d'água inicial do reservatório da PCH Funil é elevação 428 m e atinge a elevação 432,72 m. O pico de vazão ocorre 211 minutos após o início do rompimento e alcança o valor de 4.510,73 m³/s (Figura 13-4). A sobre-elevação da linha d'água em relação a crista do barramento foi igual a 22 cm.

Já a elevação máxima no reservatório da UHE Salto Grande a partir do rompimento da PCH Funil foi igual a elevação 356,80 m, não ultrapassando a crista da barragem (elevação 357,5 m).
